La calidad de la mamografía en Colombia: análisis de un estudio piloto

Objetivo. Presentar los resultados de la evaluación del programa de control de calidad en mamografía en Colombia.

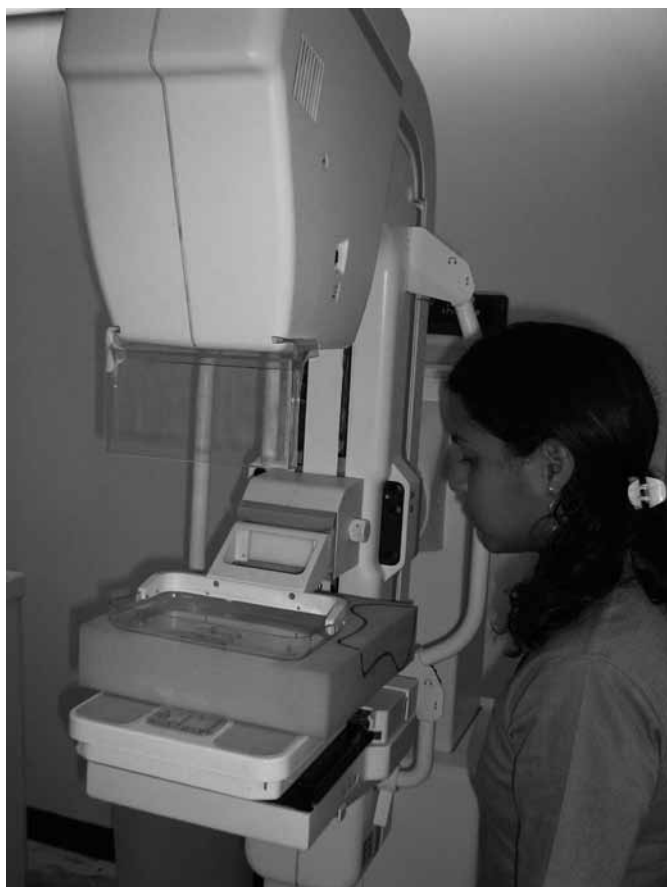
Figura 1. Evaluación de la fuerza de compresión.

• Espesor hemirreductor (EHR)	100	0	100	0
• Fuerza de compresión	54.5	45.5	60	40
• Indicador de espesor	62.5	37.5	66.7	33.3
• Evaluación general	45.5	54.5	47.1	52.9

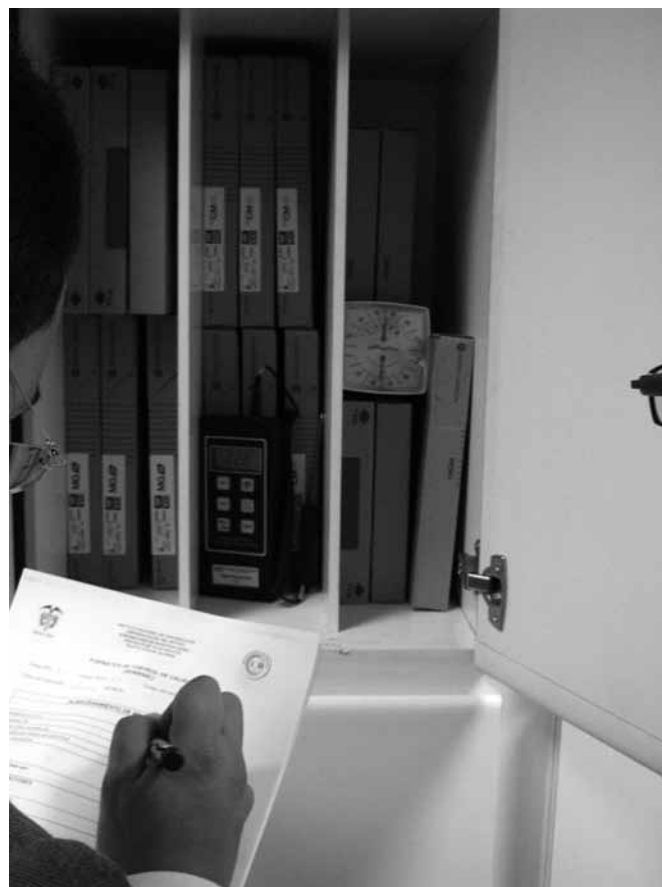
Figura 2. Evaluación de las condiciones de almacenamiento de las películas.

Esta prueba no se requirió en el caso de los sistemas digitales. En todas las pruebas se observó una conformidad mayor a 60%; sin embargo, en 63.6% de los centros se encontró que, durante la inspección de las condiciones

de almacenamiento, en al menos una de las pruebas había una no conformidad. Lo recomendado es almacenar las películas a una temperatura menor a 25°C; las películas deben estar ubicadas en posición vertical (nunca horizontal) para evitar que las películas se peguen y se originen artefactos debidos al peso de las cajas de película que se

colocan encima. Además, deben estar organizadas en orden cronológico de acuerdo con su fecha de vencimiento, esto facilita el control del inventario y que se utilicen en primer lugar las cajas más antiguas.

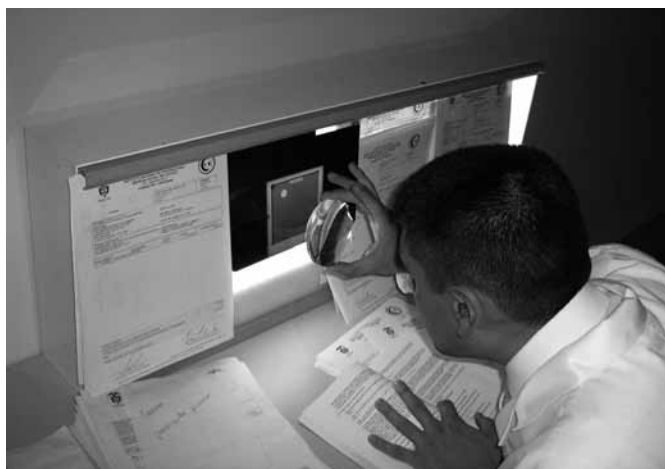
Figura 3. Evaluación de la calidad de la imagen.

El cuadro II contiene los resultados de las diferentes pruebas aplicadas. La densidad óptica de fondo de la imagen debe estar entre 1.5 y 1.9 DO, la diferencia de densidad óptica debida al disco de acrílico debe ser de al menos 0.4 y no debe variar más que ± 0.05 desde el nivel de referencia establecido. Se observó que la mayoría de los centros estaba por fuera del rango de tolerancia. Adicionalmente, se evaluó la calidad de la imagen utilizando el maniquí. Como mínimo un número de cuatro fibras, tres microcalcificaciones y tres masas deben ser visibles en la imagen. En cada caso la puntuación fue realizada por el médico radiólogo del servicio. Solamente un centro (5%) obtuvo conformidad en esta prueba; es decir, fue posible visualizar satisfactoriamente todas las estructuras. En el caso de los sistemas digitales se observó un porcentaje mayor de conformidades, equivalente a 25%; sin embargo, es evidente que este parámetro es un punto crítico en la evaluación de la calidad del servicio.
