Endoprótesis cubierta para el tratamiento de la rotura de carótida interna y hemorragia masiva secundaria a radioterapia. Reporte de un caso

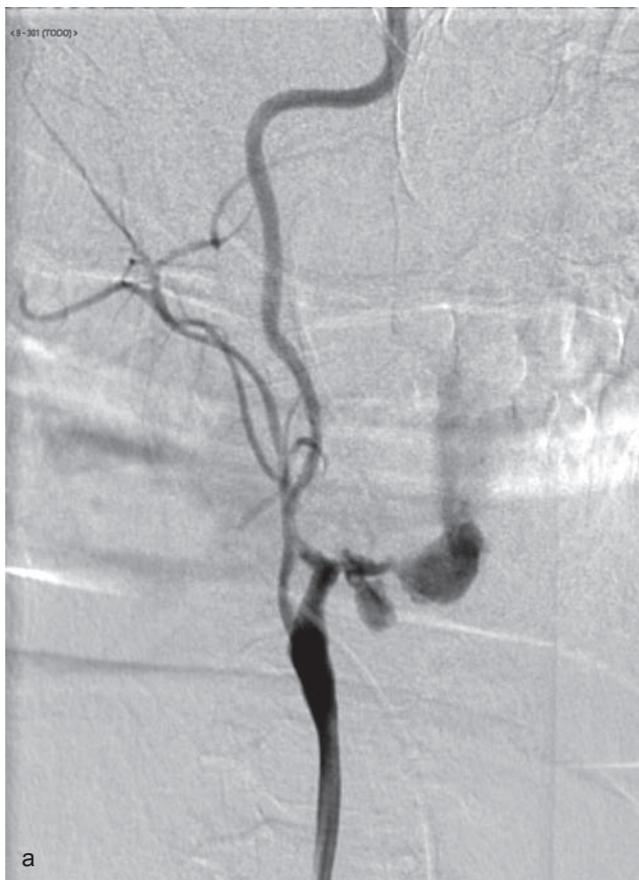
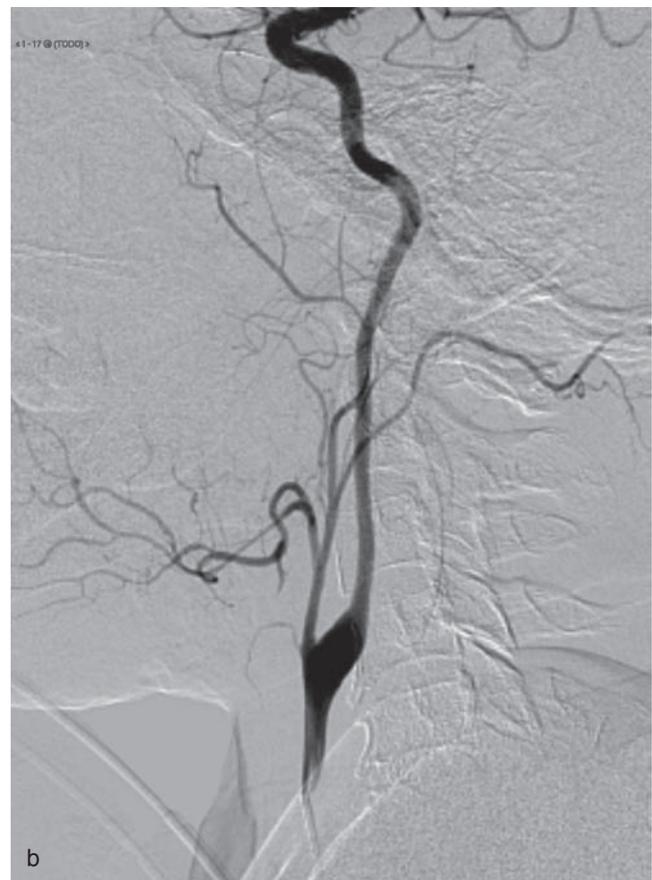
Imagen 1. a) Bifurcación de la arteria carótida común derecha y sitio del sangrado activo en el segmento C1 de la arteria carótida interna. Existe extravasación del contraste en el trayecto fistuloso a la cavidad oral. b) Bifurcación de la arteria carótida común izquierda normal.

Su hemoglobina inicial bajó rápidamente de 10.4 a 5.1g/dL. Se colocó cánula endotraqueal por el estoma de laringe para ventilación mecánica y se politransfundió. Se consultó al equipo de radiología intervencionista y, después de obtenido el consentimiento informado por parte de los familiares, el paciente fue trasladado a la sala de hemodinamia donde se le realizó angiografía con catéter JB1 4Fr y se encontró perforación de la arteria carótida interna (ACI) derecha, en el segmento C1, con extravasación de gran cantidad de contraste hacia la orofaringe (imágenes 1a y 1b). Se observó estenosis de la arteria distal a la perforación; sin embargo, el flujo a la circulación anterior cerebral ipsilateral se mantenía sin alteraciones.

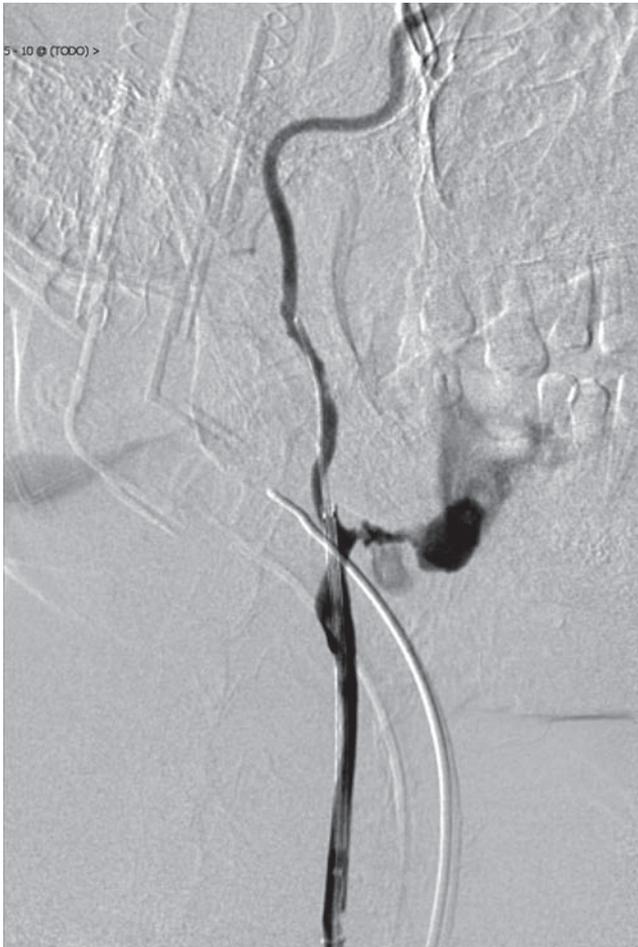
Imagen 2. Endoprótesis antes de expandirse; colocada justo por encima del defecto en la arteria.

arteria carótida común derecha sobre una guía de Terumo. Posteriormente se navegó con una guía a través de la carótida interna derecha pasando por la lesión y se colocó una endoprótesis cubierta V12 de 5 mm de diámetro por 59 mm de longitud (imagen 2). La porción inferior de la endoprótesis se dilató con un balón de 7 mm para adaptarla al tamaño de la carótida común. También se realizó angioplastia con balón de 4 mm del segmento que quedó por arriba de

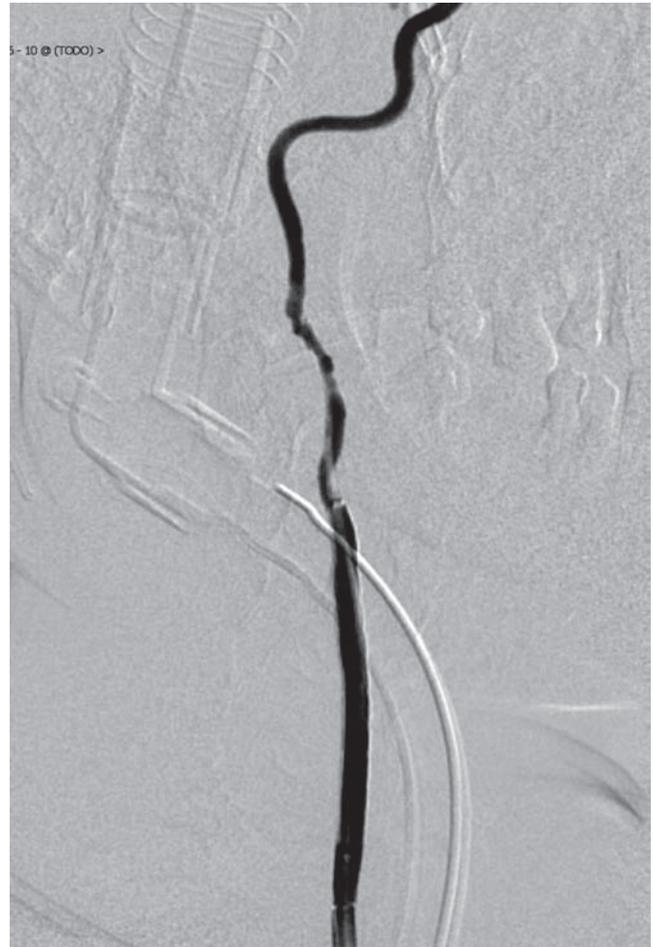
Imagen 3. Control angiográfico posterior a la colocación de la endoprótesis V12. Ya no se observa extravasación del contraste. Hay una zona de estenosis posterior al sitio de a endoprótesis debida, probablemente, a vasoespasm ocasionado por la guía utilizada.

la endoprótesis de la carótida interna. Las inyecciones de control mostraron que el sitio de perforación fue "sellado" por la endoprótesis sin evidencia de sangrado (imagen 3); no se observó embolización distal. El restablecimiento de la presión arterial y del pulso fue casi inmediato después de terminado el procedimiento. Sin complicaciones pasó al servicio de cuidados intensivos donde se le mantuvo hemodinámicamente estable. Recuperó el estado de alerta y
